ÚSTAV PRO ODBORNÉ ZJIŠŤOVÁNÍ  
PŘÍČIN LETECKÝCH NEHOD  
Beranových 130  
199 01 PRAHA 99

CZ-07-049

# **ZÁVĚREČNÁ ZPRÁVA**

**o odborném zjišťování příčin letecké nehody  
letadla Z 142  
v místě Trnávka  
11. 3. 2007**

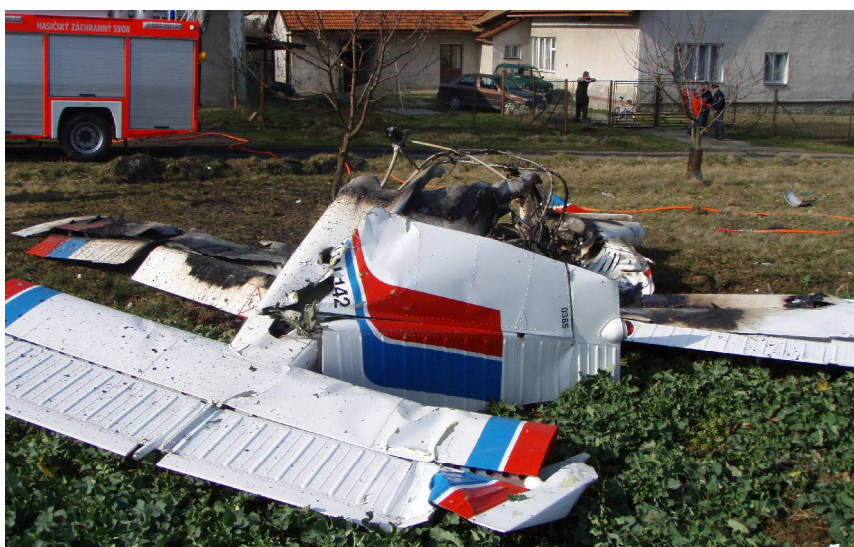
Letadlo bylo nárazem do země a následným požárem trosk zcela zničeno. Trosky letadla jsou na obrázku 1.

Obr. 1 Místo letecké nehody – trosky letadla OK-OPM

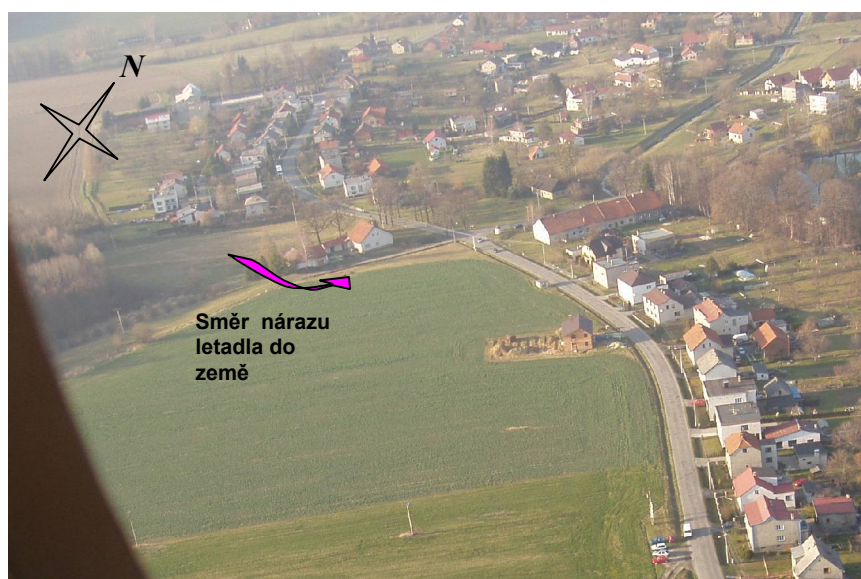
Obr. 2 Místo letecké nehody – okraj obce Trnávka

Na místě nárazu letadla a následného požáru trosek vznikla jen škoda nepatrného rozsahu na řepkovém poli a zahradě na parcele č. 73. Místo bylo po odvezení trosek letadla uklizeno a kontaminovaná zemina v místě úniku ropných látek byla vytěžena.

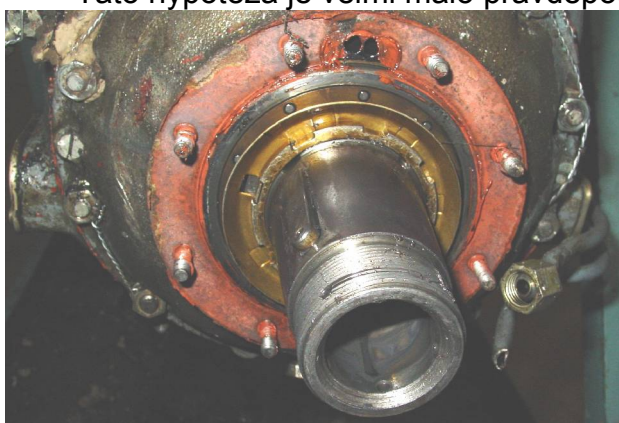
Ze stavu jednotlivých agregátů a částí vrtule a motoru vyplývá, že v době těsně před nárazem do země motor s velkou pravděpodobností pracoval na režimu maximálním trvalém nebo vyšším. Při nárazu letounu a násilném zastavení vrtule se protočil kuželový svěrný spoj klikového hřídele a náboje vrtule a následně byla deformována drážka a pero kuželového spoje. Stav je na obrázku 3 a 4.

Obr. 3 Kuželový svěrný spoj a pero

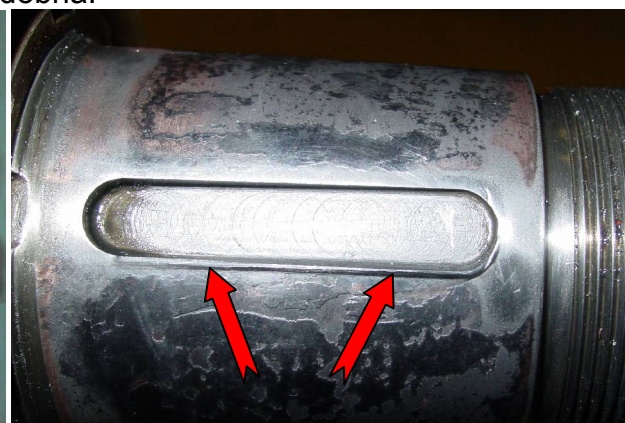
Obr. 4 Deformace drážky

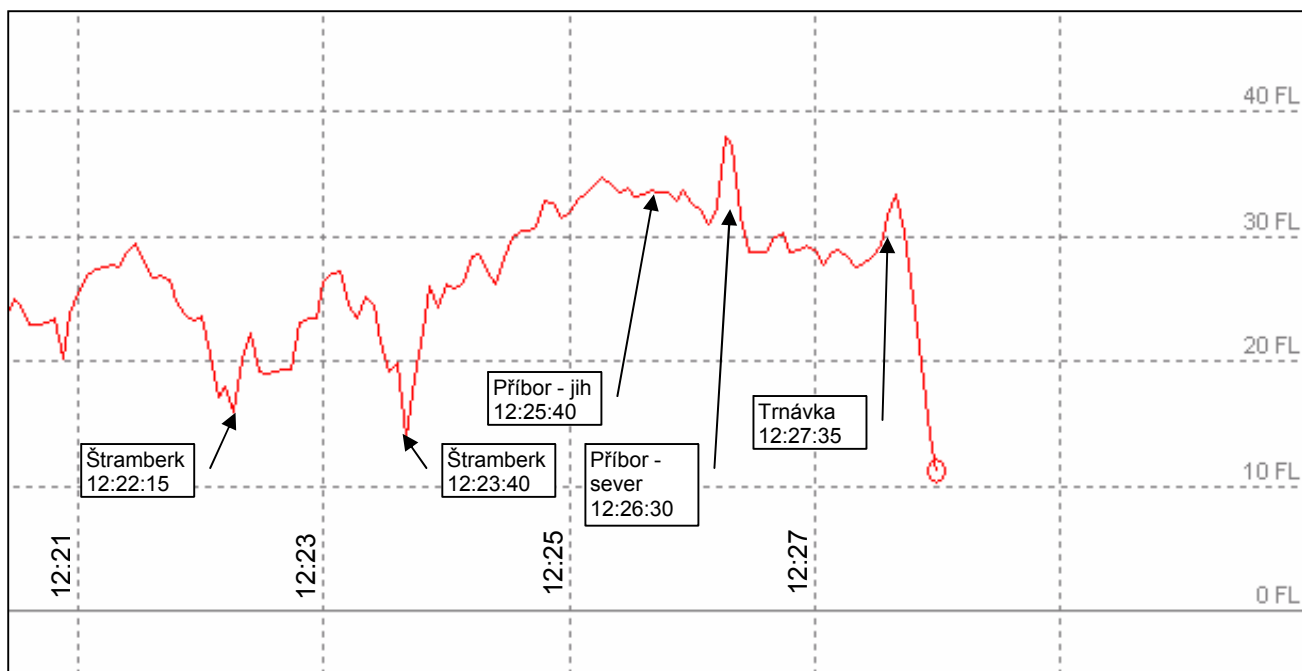
- ve 12:27:30 došlo znovu k rychlému náboru výšky provázenému poklesem rychlosti na  $W = 60$  kt.

Vertikální profil letu odvozený ze záznamu ALS v době od 12:20:20 do zaznamenaného konce letu je na obrázku 5.

Obr. 5 – Vertikální profil letu OK – OPM s kódem 3346
