Nehoda ULL HI-MAX OK-BUR16

u obce Racková 23. 8. 2014

Nehoda ULL VL 3 OK-LUU05

Nehoda ULL WT-9 Dynamic OM-PPL

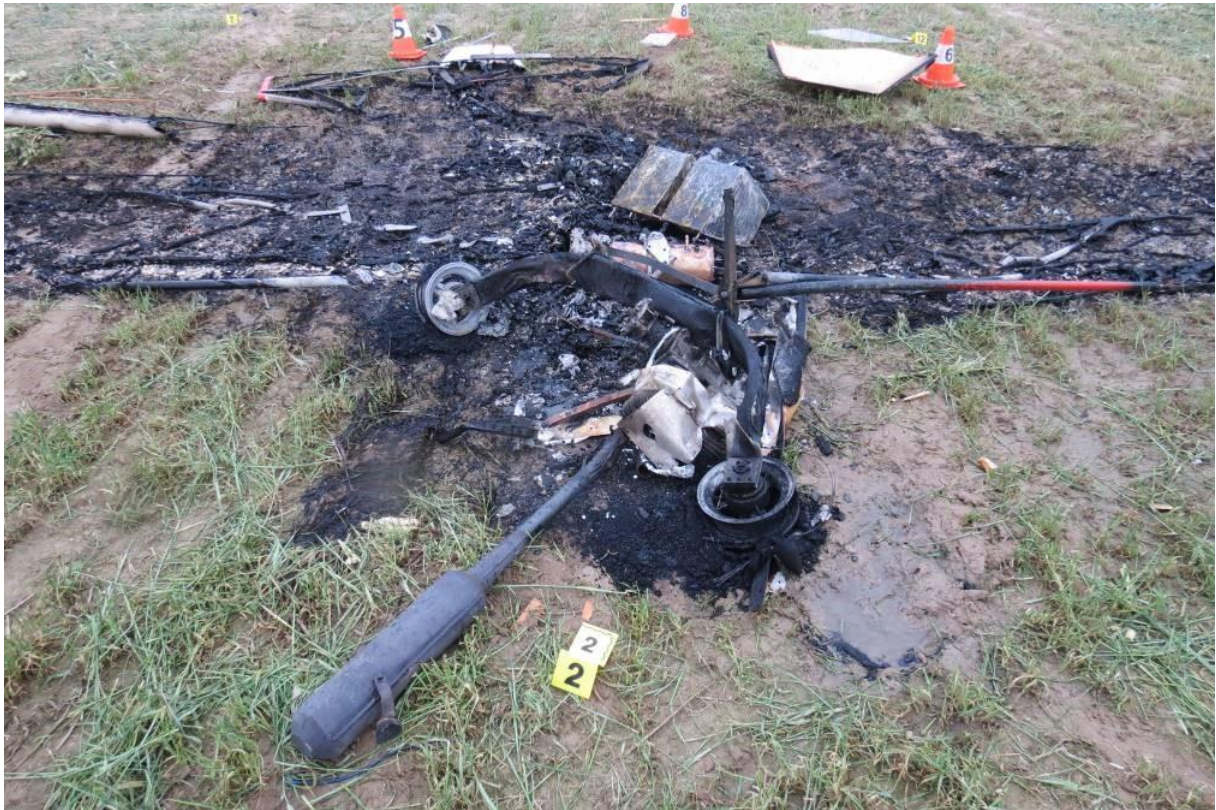
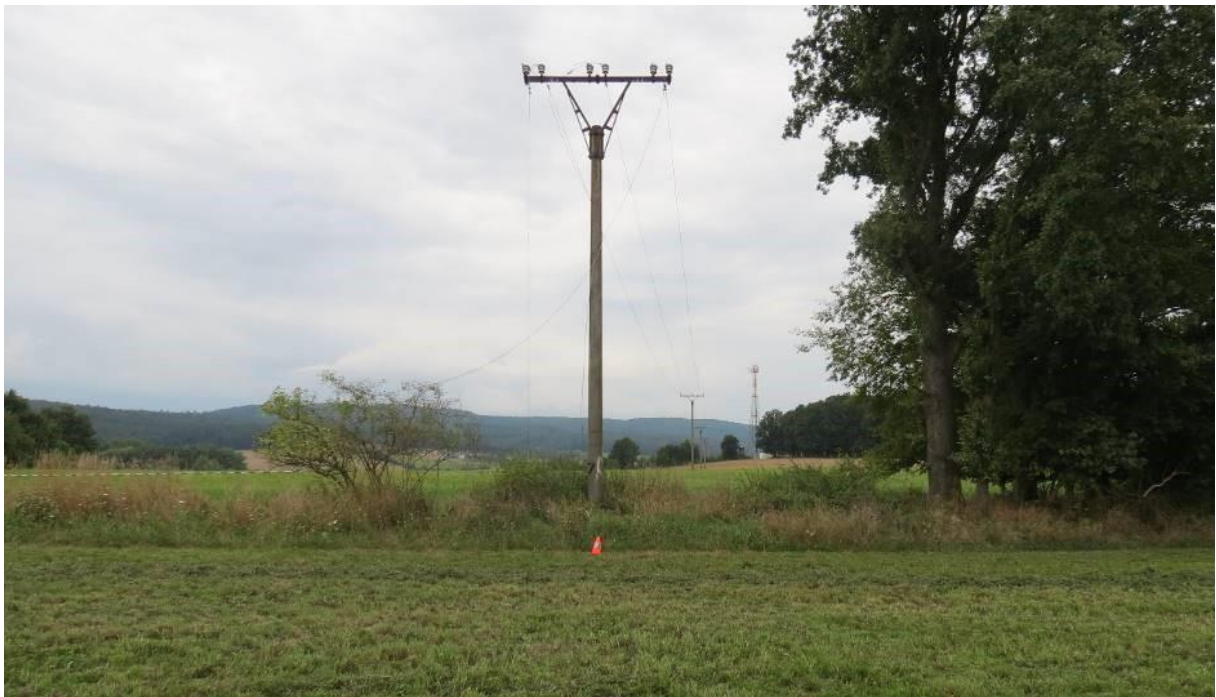
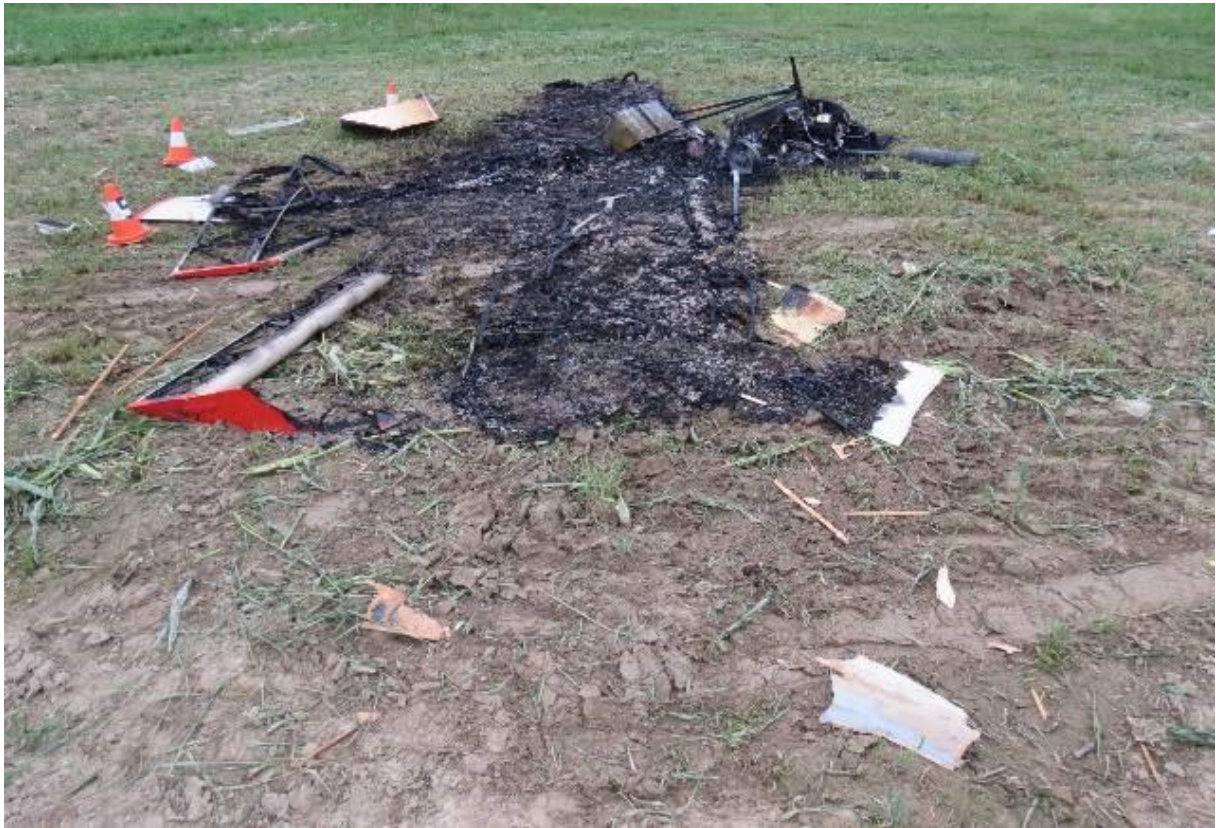
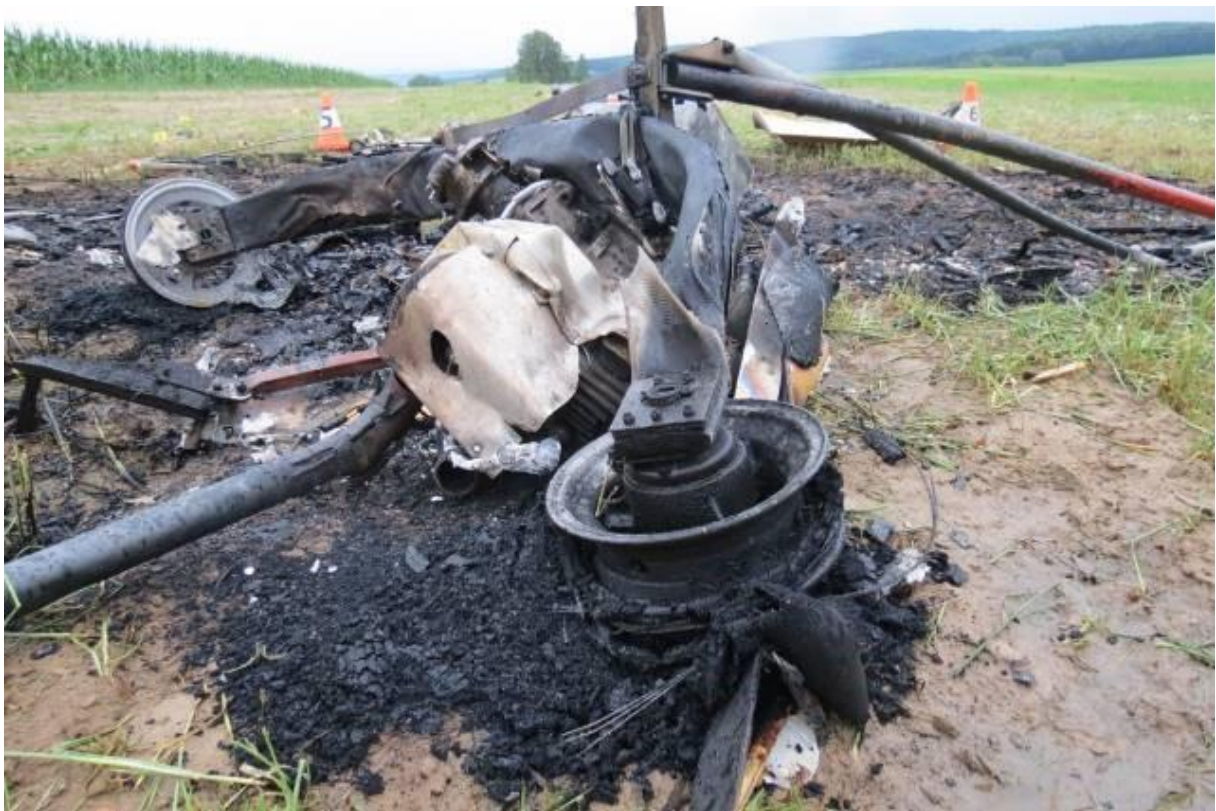
- **pilot prováděl let v malé výšce nad terénem v blízkosti provozní plochy**
- **pilot terén dobře znal**
- **ULL letěl rovnoměrně a až do nárazu do vodičů**
- **před nárazem let těsně nad vršky stromů**
- **ULL narazil do vedení VN ve výšce 9 m a strmým úhlem narazil do země**
- **důvody letu v malé výšce nad zemí se nepodařilo zjistit**
- **pilot při nárazu letounu do země zahynul**
- **celková destrukce letounu vč. požáru**
- **počasí nemělo vliv na vznik LN**

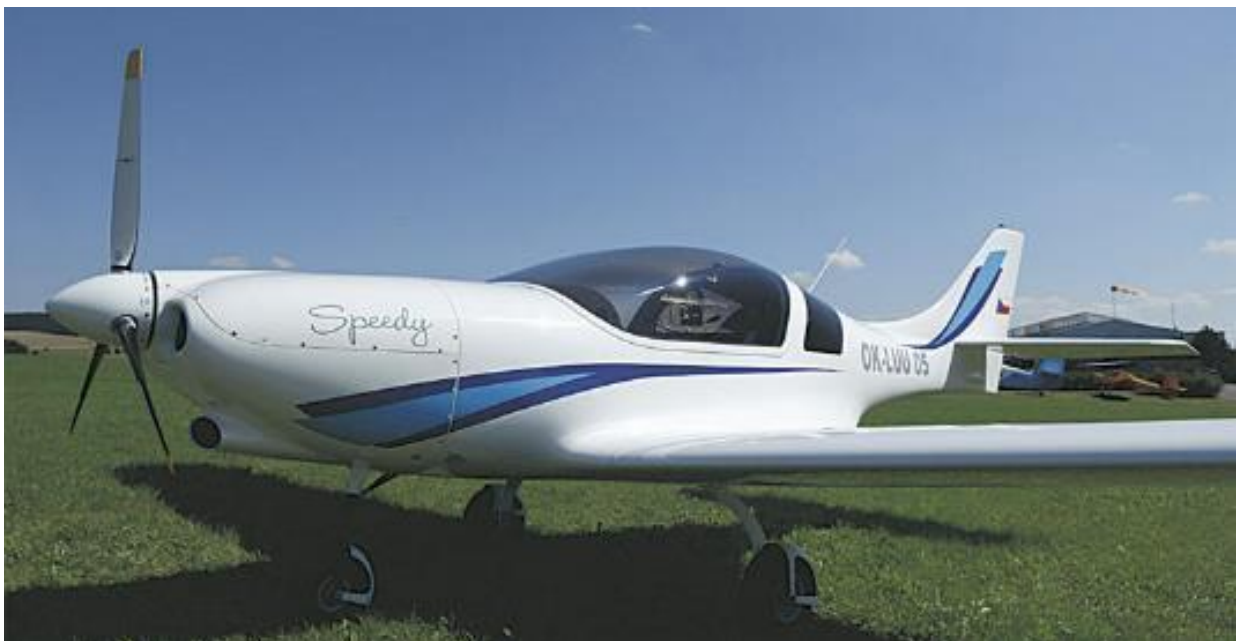
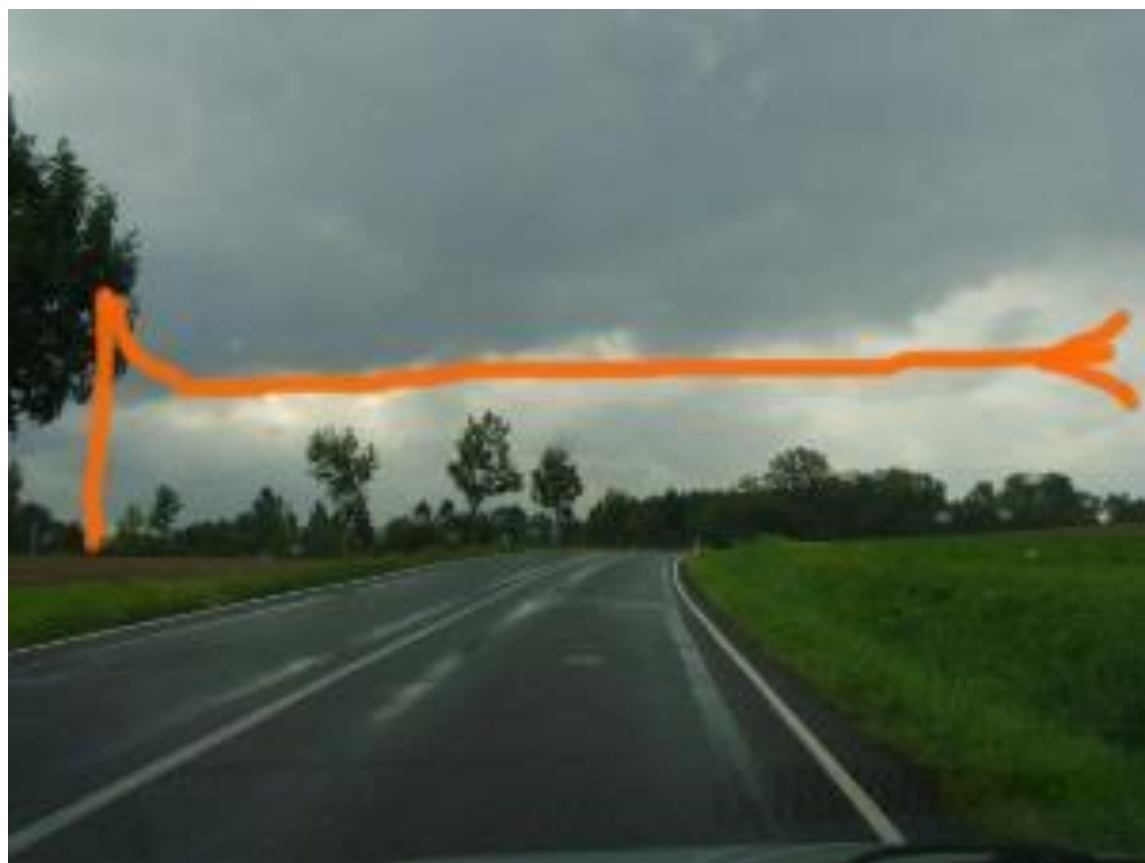
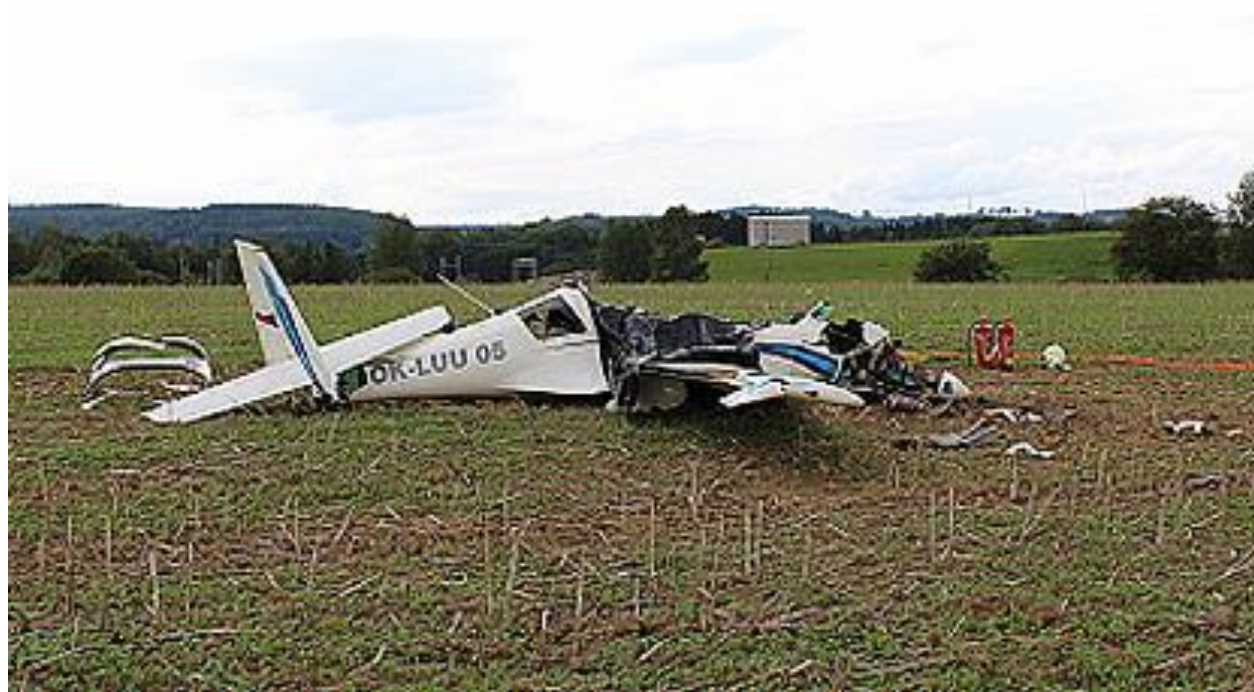
- **odlet z letiště LKUO**
- **v průběhu letu (dle GPS) z 380 m postupně klesal, nebo horizont**
- **rychlost 77-82 km/h**
- **před pádem až několik minut stresová situace posádky**
- **bezprostřední příčina nehody byl asi pád letounu z malé výšky**
- **pilot a další osoba na palubě zahynuli**
- **letoun byl zničen**
- **nezjištěna technická závada, jen špatně dosedající těsnění plovákové komory**
- **příčina nehody nezjištěna**

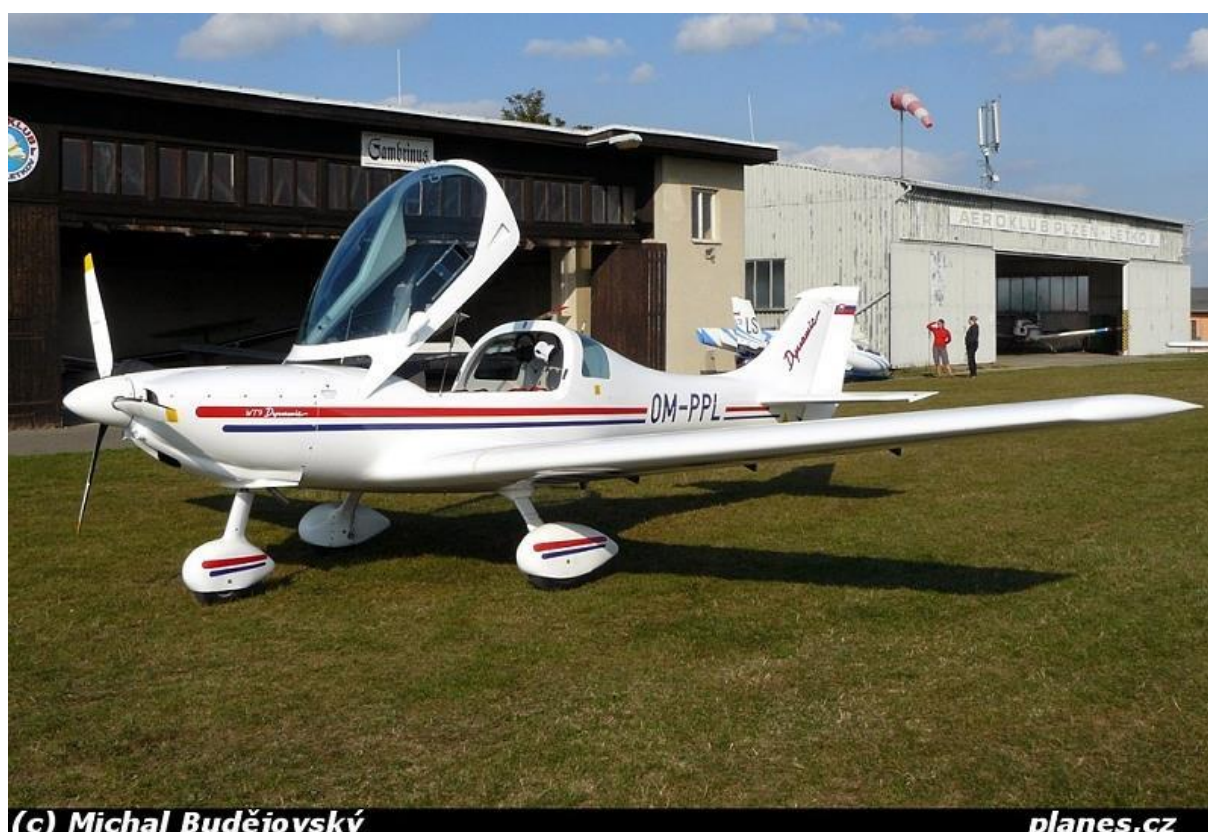
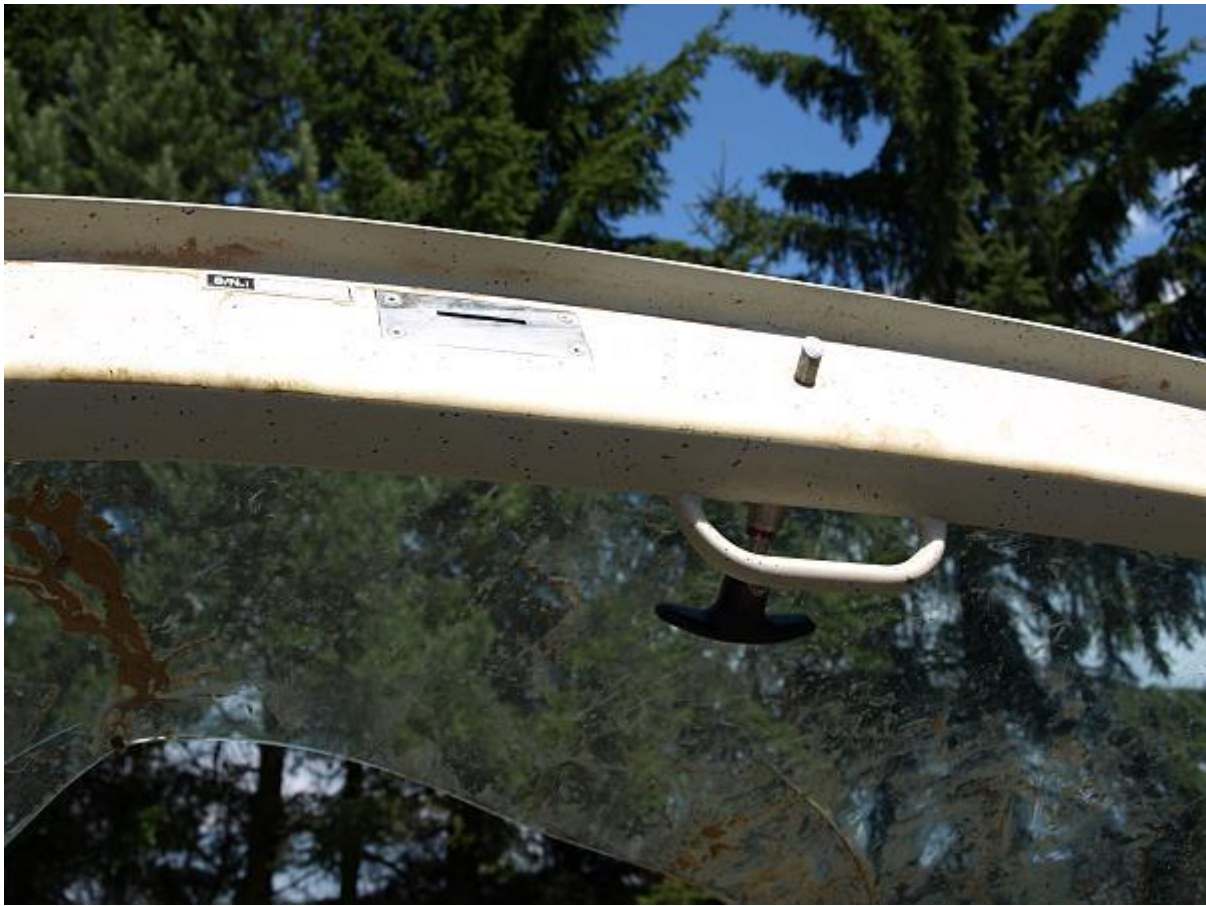
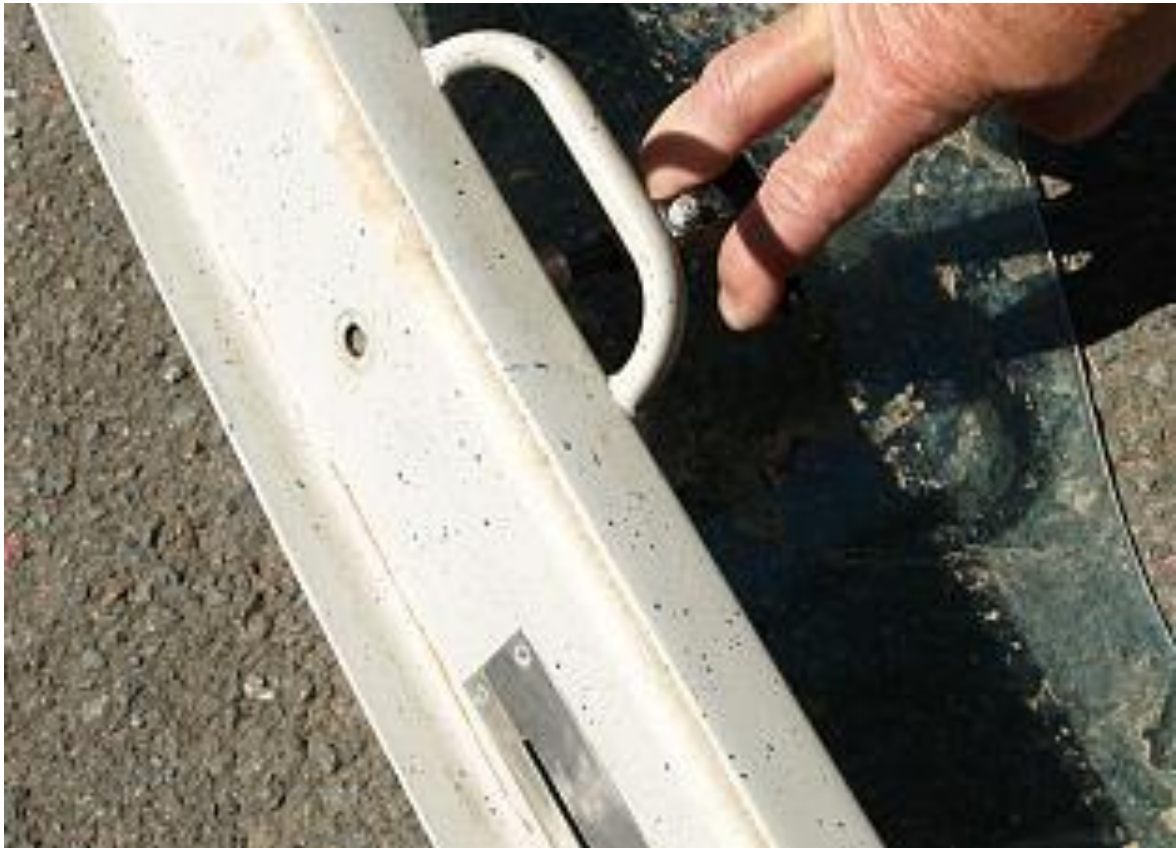
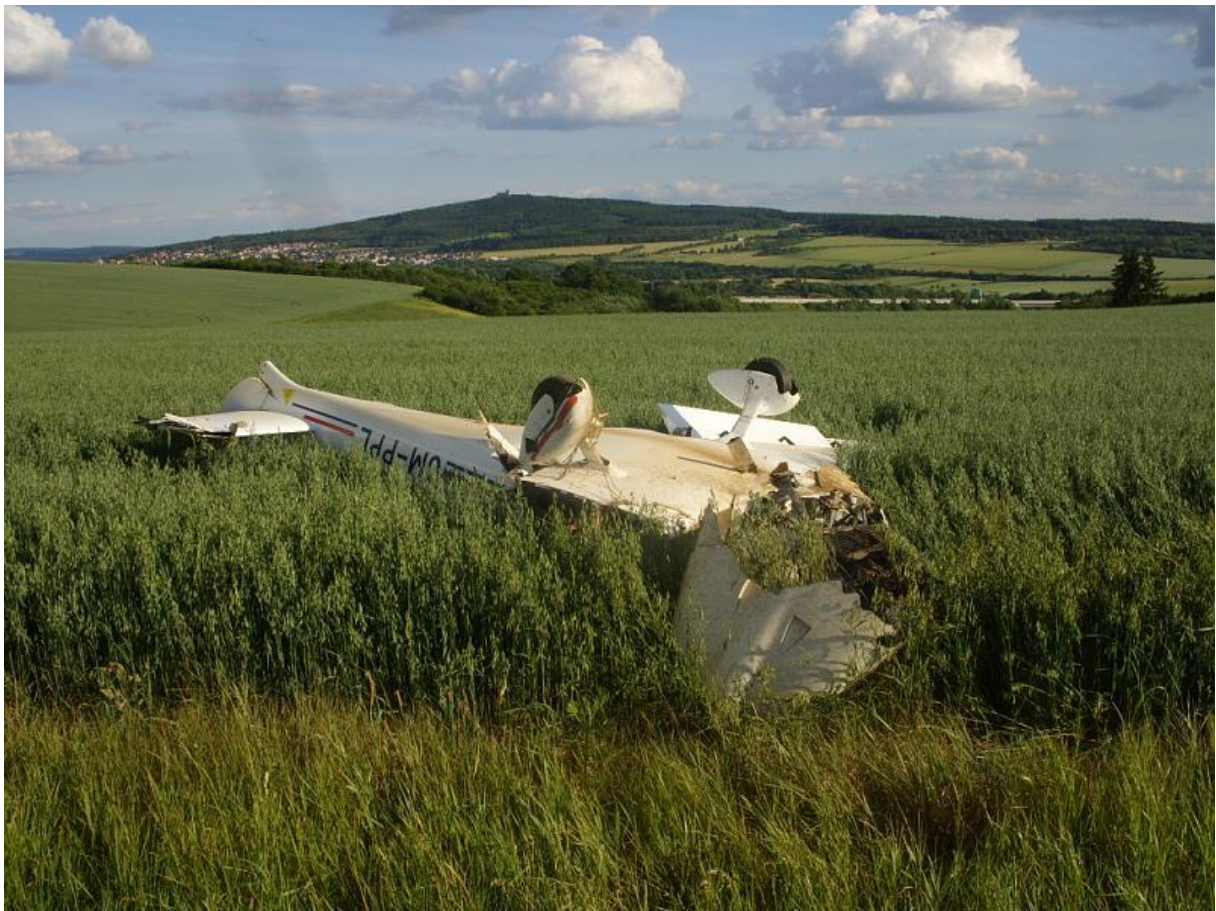
- sestup vlečné po vypnutí
- na finále ve 30 m pootevření kabiny
- zhoršená řiditelnost letouny výškovým kormidlem
- zvýšení vertikální rychlosti klesání
- zachycení křídel o obilí před prahem dráhy
- odlomení poloviny křídla, letoun na zádech
- příčina: neúplně zajištěný překryt pilotní kabiny
- skluzová zatáčka, která zapříčinila pootevření nezajištěného překrytu pilotní kabiny
- zhoršené obtékání ocasních ploch
- turbulentní proudění v místě valu před RWY 08

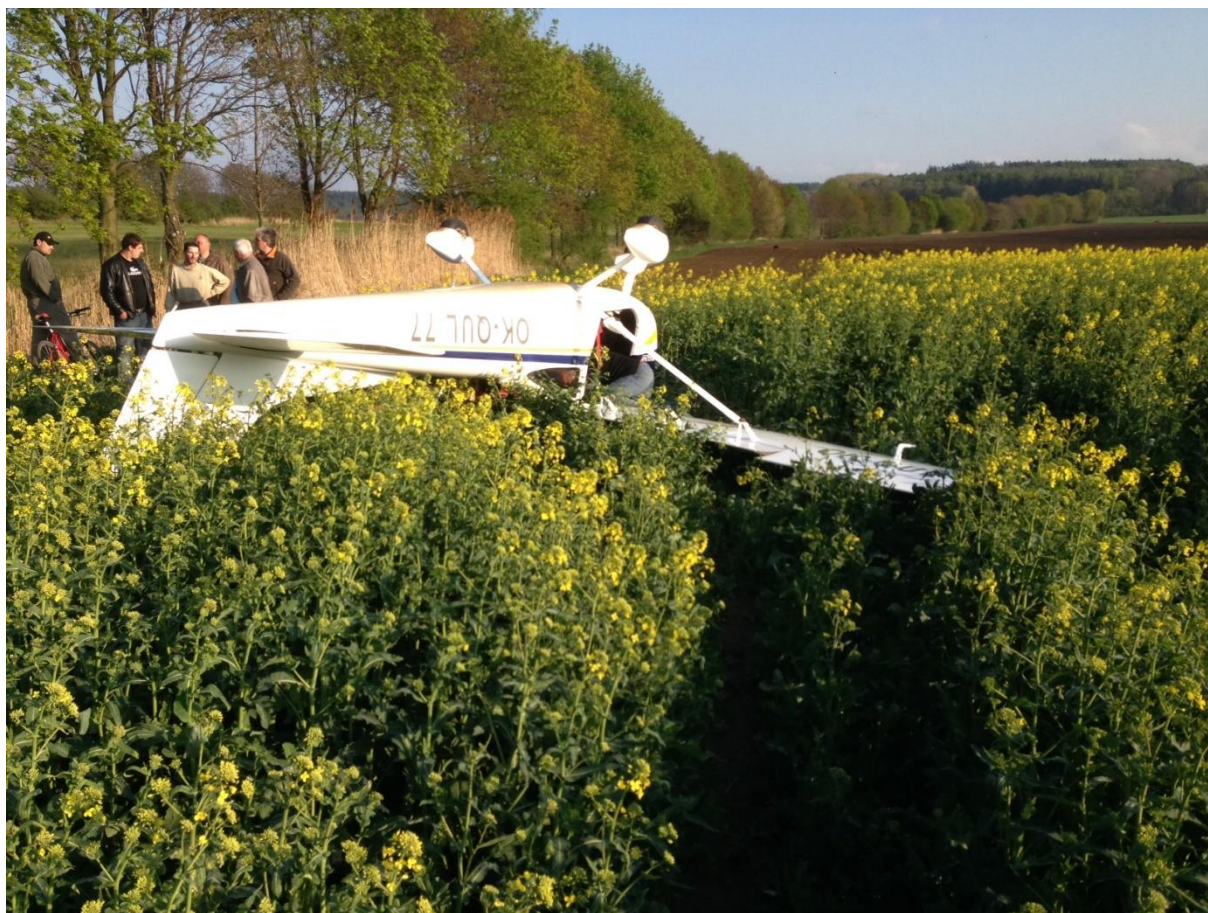
Nehoda ULL Legend OK QUL 77

- **dvoučlenná posádka**
- **v 600 m nácvik zábrany pádu**
- **následoval sestupný let**
- **ve 150 m aktivace padáku**
- **bezpečné přistání, posádka nezraněna, letadlo poškozeno**

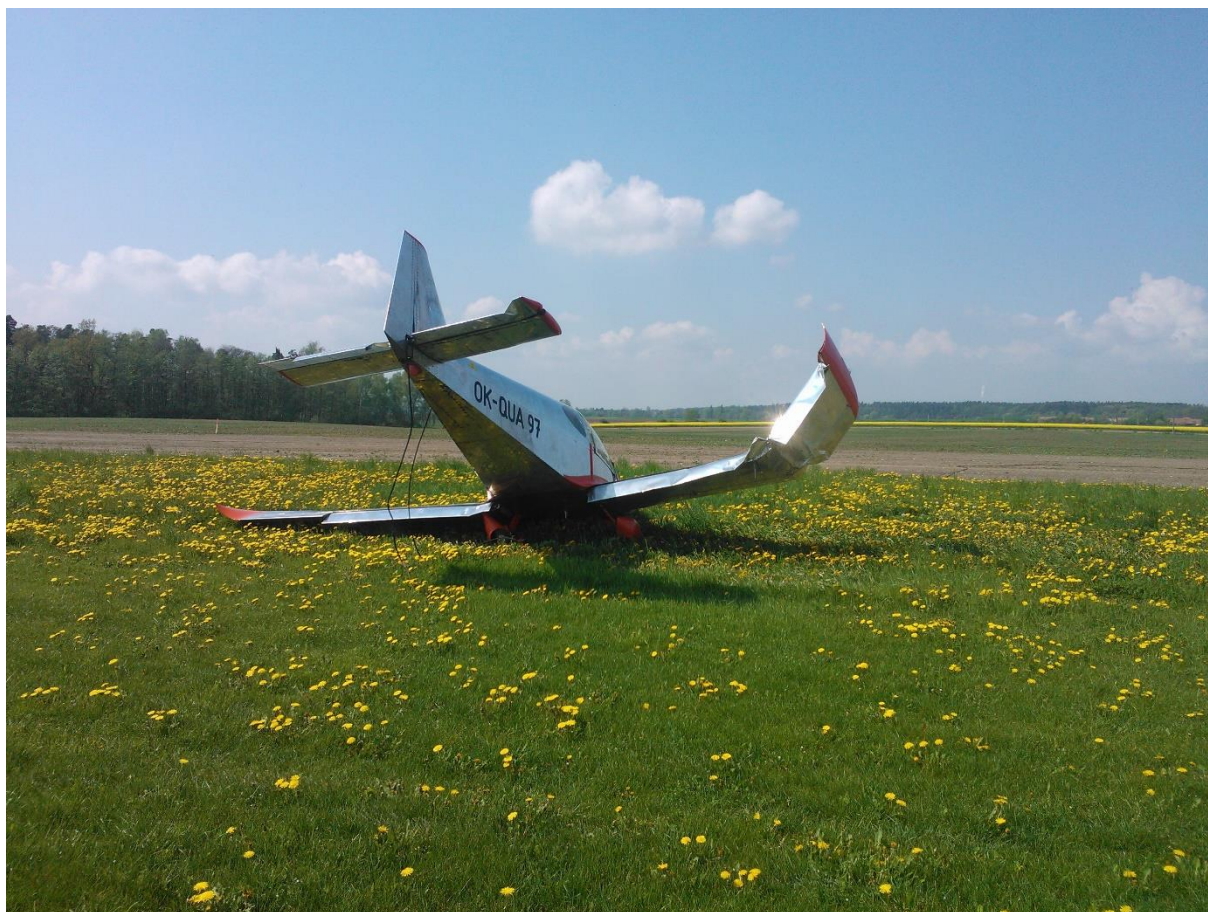
Nehoda ULL Alto TG OK QUA 97

- přelet z HK na soukromou plochu Chvojenec
- průlety nad plochou
- při sestupu zachytil podvozkem o el. vodiče těsně před prahem dráhy
- pád a poškození letadla

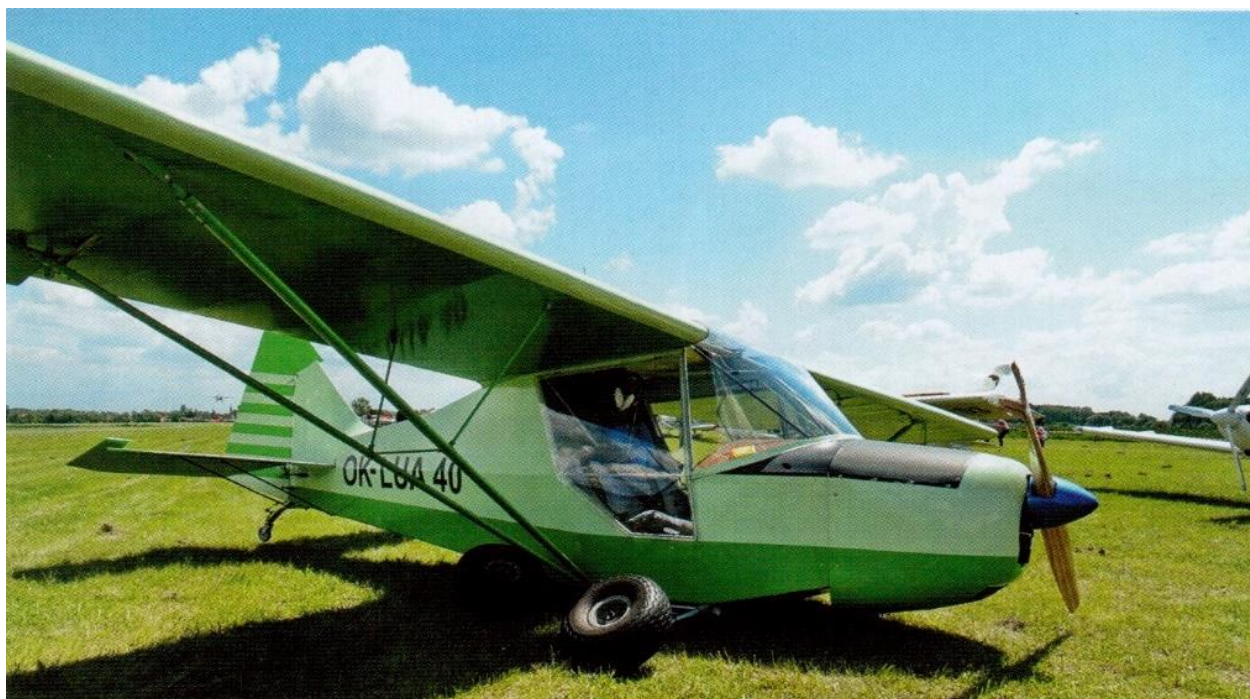
Nehoda ULL OK LUA 40

- nezdařené přistání při bočním větru 5-7 m/s
- odskok, dosednutí ve skluzu
- poškození podvozku, trupu a vrtule
- asfaltová dráha neodpouští
- v bočním větru začít přistávat na návětrné straně
- první dotyk může být i na návětrné kolo hlavního podvozku
